Grønomyrsvegen

Øygarden kommune, Straume. Gnr. 35 bnr. 262 m.fl.

Rapport:
NOTAT – VURDERING AV NATURMANGFALD

FORSLAGSSTILLER: Solsio Utvikling AS
PlanID: 4626_2080006
Saksnummer: 24/14119

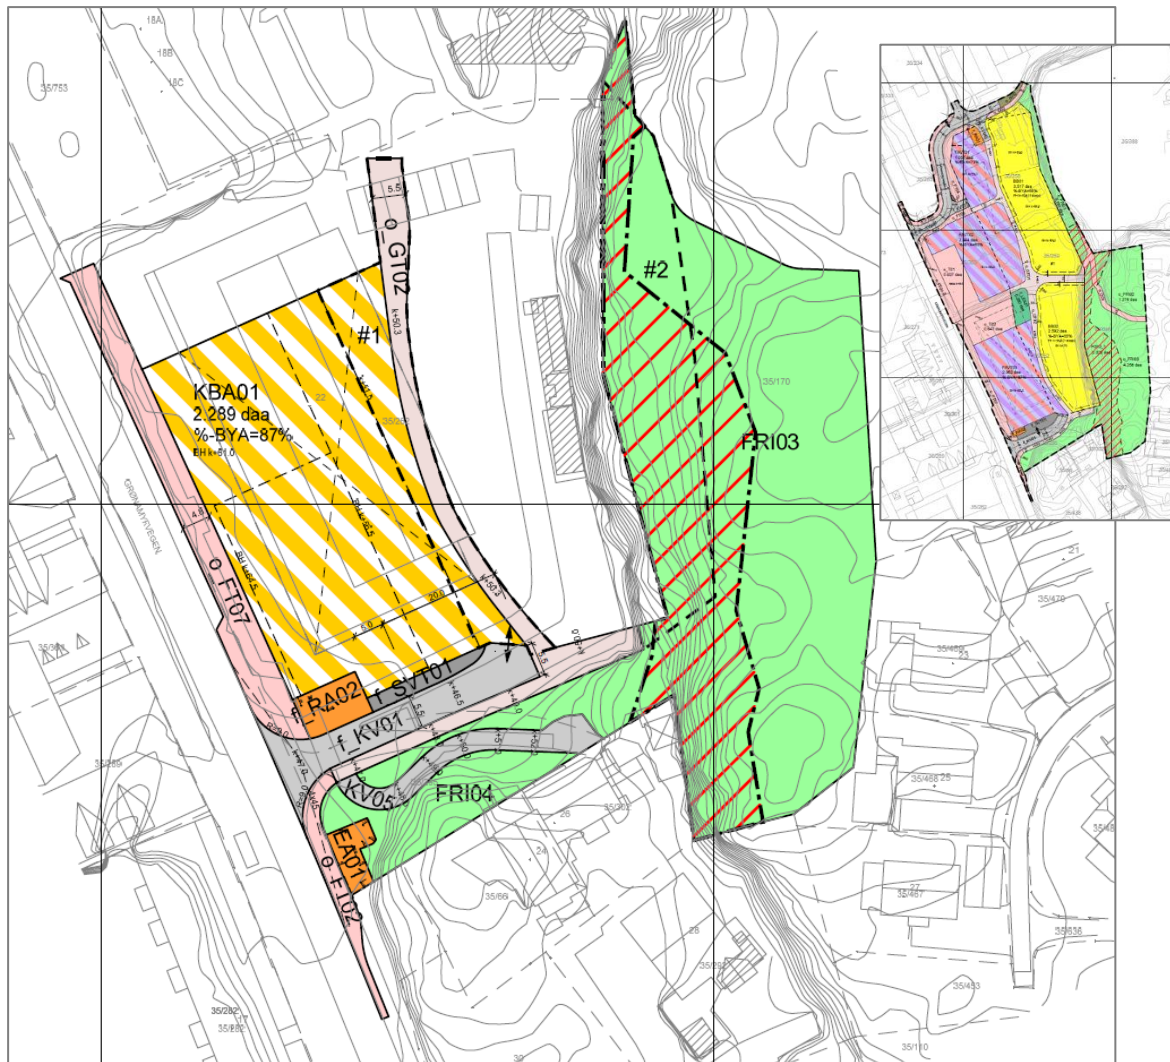
Figur 1-2: Plankart - mindre reguleringsendring Grønmyrsvegen. Innfelt plankart oppe t.h. viser opprinnelig planområde.

Den direkte påverknaden på naturområdet vil vere avgrensa til inngrep i bergvegg og knausar, for å leggja til rette for ny tilkomstveg til bustad i sør (eigedom 35/295, 302 og 66), og for å sikre tilfredsstillande stabilitet av planlagt skjering i nordaust innanfor o_FRI03. Skjeringar innanfor føresegningsområde #2 skal utformast med avsatsar jf. ingeniørgeologiske vurdering (Multiconsult 2024).

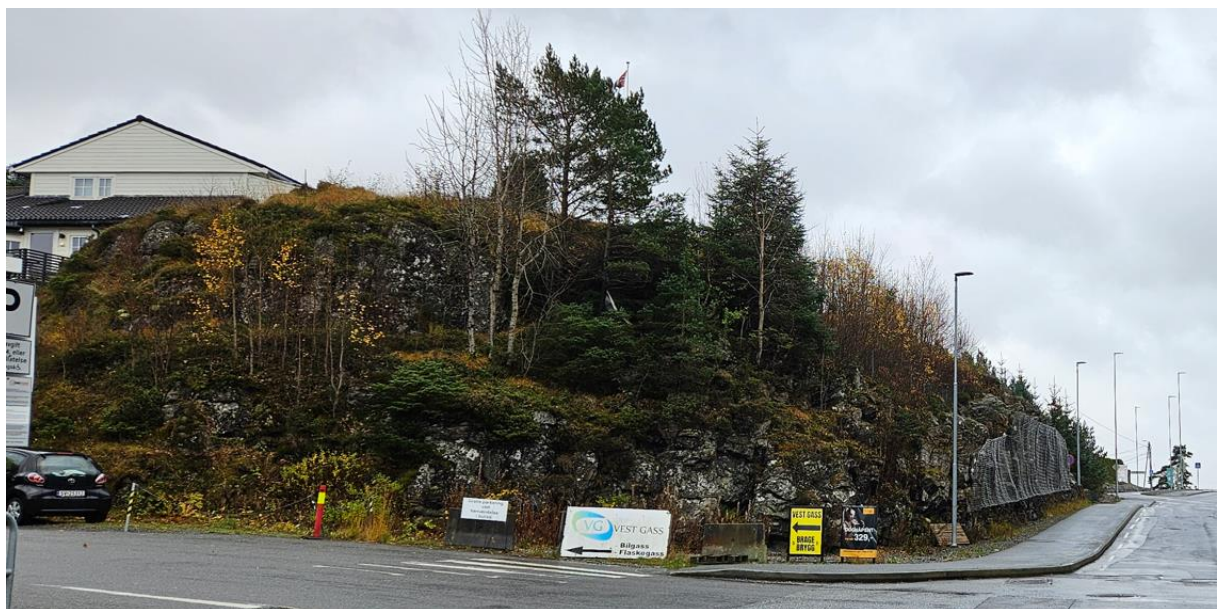
Figur 3-2: Utsnitt av sørlege del av planområdet som vil bli påverka av reguleringsendringa. Foto: Opus 2024.

Tiltak i området vil føra til ein liten reduksjon i areal av eit avgrensa grøntområde. Det er vurdert å føre til ubetydeleg-liten negativ konsekvens på økosystemet og for artar, i hovudsak fugl, som nyttar området. Det er ikkje registrert trua/sårbare artar og natur eller andre viktige naturverdiar som blir påverka av tiltak. For å fremja vidareføring og/eller reetablering av stadeigen vegetasjon, bør det leggest opp til at avsatsar i fjellskjeringa blir revegetert med topplag frå staden.

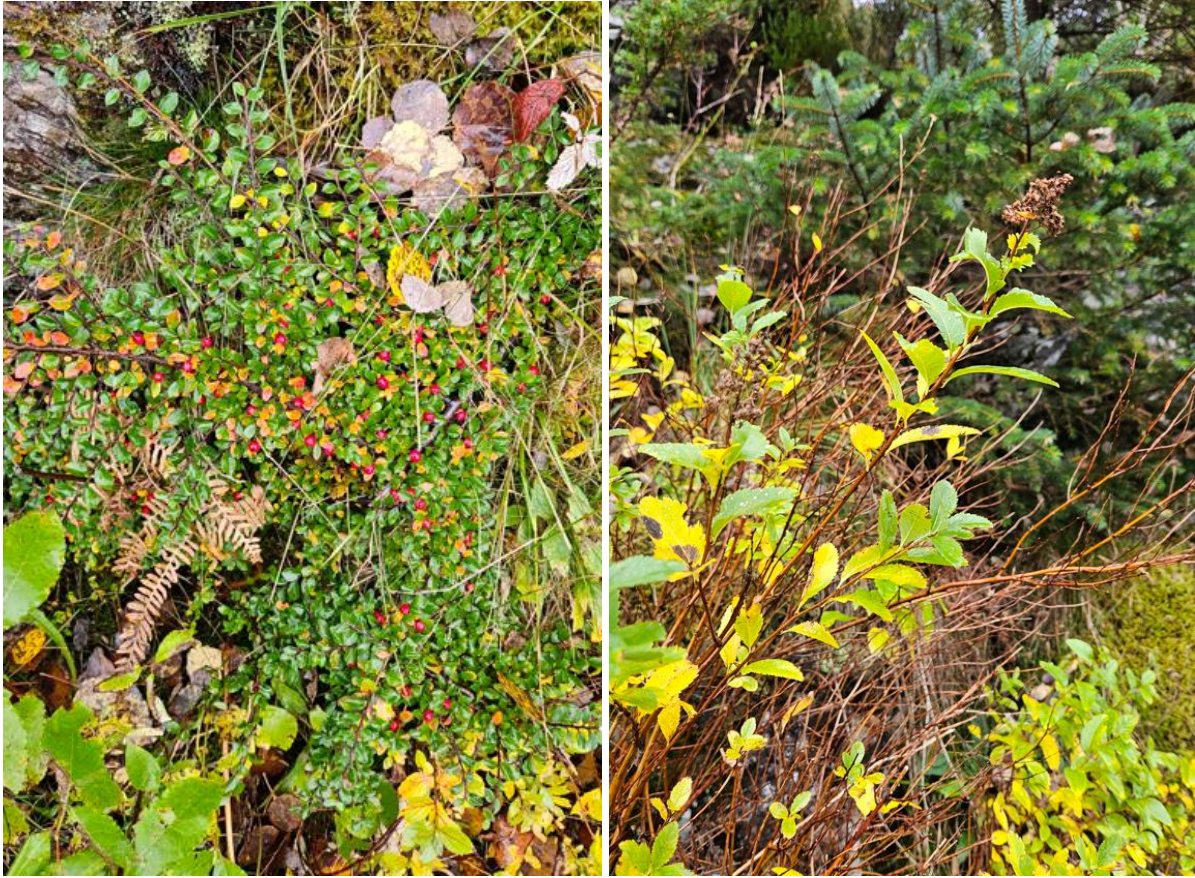
Figur 3-3: Området innehar ein god del framandartar/hageartar, truleg spreidd frå nærliggande hage. T.v.: mispel-art (dei fleste i risikokategori Svært høg risiko, SE). T.h.: spirea-art. Foto: Opus 2024.

Minst to ulike spirea-artar (mogleg hekk- og japanspirea) veks i området, mest sannsynleg spreidd frå tilgrensande hageanlegg. Spirea er rekna som framandartar men i ulike risikokategoriar, frå *låg risiko* (LO) til *særs høg risiko* (SE) Dei nemnde artane er begge i kategori potensiell høg risiko (PH). Andre framande artar i området er bulkemispel (SE) og andre mispel-artar. Dei fleste misplar er framandartar i kategori særs høg risiko (SE). Nedanfor knausen i sør er terrenget planert og gruslagt.

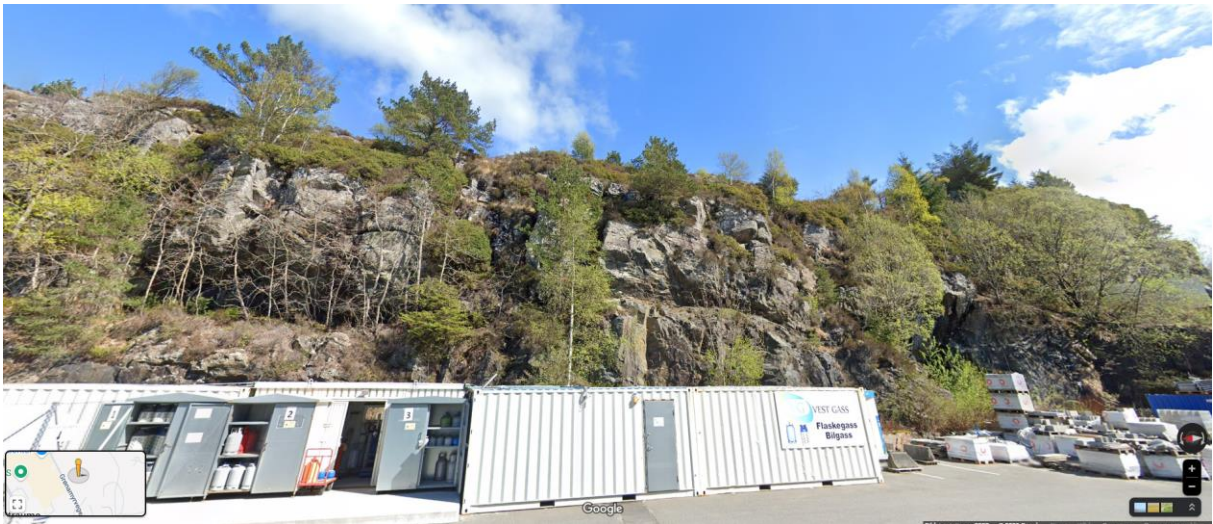
Figur 3-4: Skråning mot aust, i bakkant av parkeringsplass. Foto frå Google Street view (april 2022).
